Bulletin on lessons learned in

March 2011

JKR 21300-0010-11

Persimpangan – ‘Guide Island’ untuk Jalan Minor

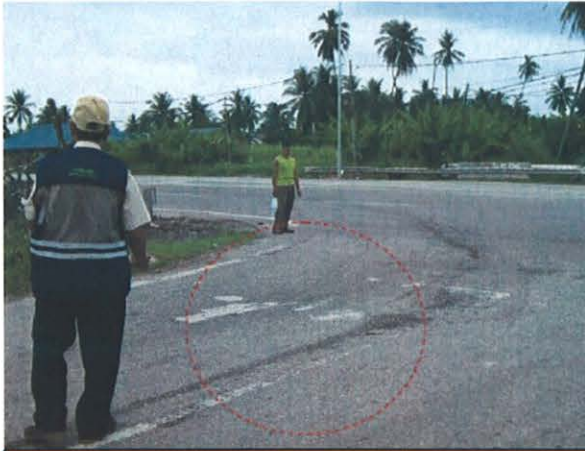
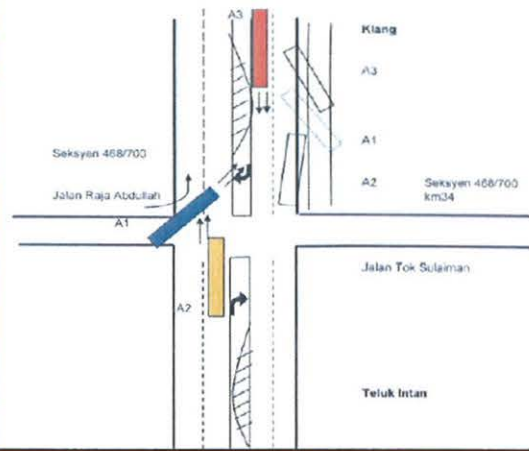
F0005, Seksyen 468, Jalan Klang – Teluk Intan: Kemalangan berlaku pada waktu malam. Jalan minor mempunyai jajaran lurus sepanjang 3km dari persimpangan ini.

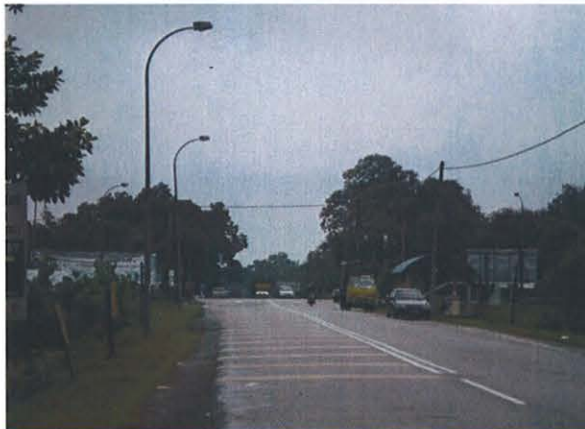
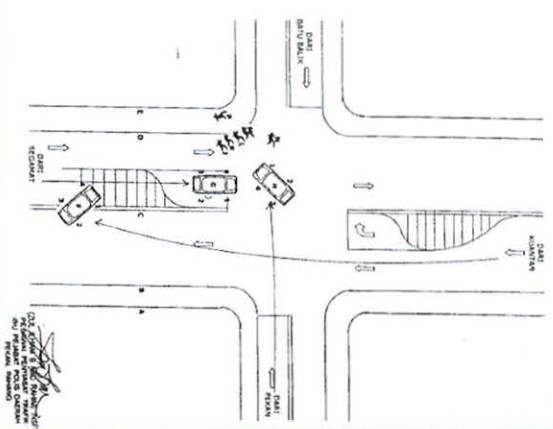
F0012, Seksyen 121, Jalan Kuantan – Segamat: Kemalangan berlaku pada waktu malam. Jalan minor ini juga mempunyai jajaran lurus sepanjang 800m dari persimpangan ini.

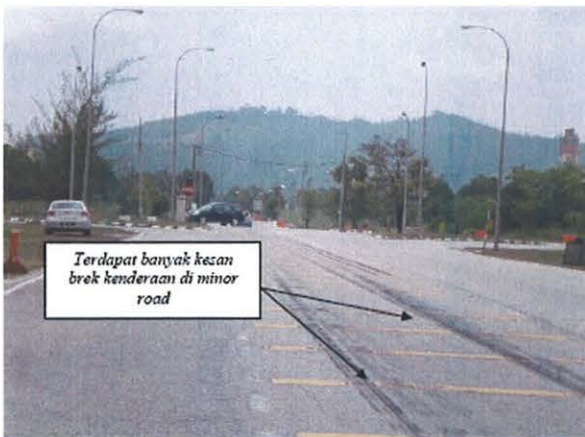
Terdapat banyak kesan brek kenderaan di minor road

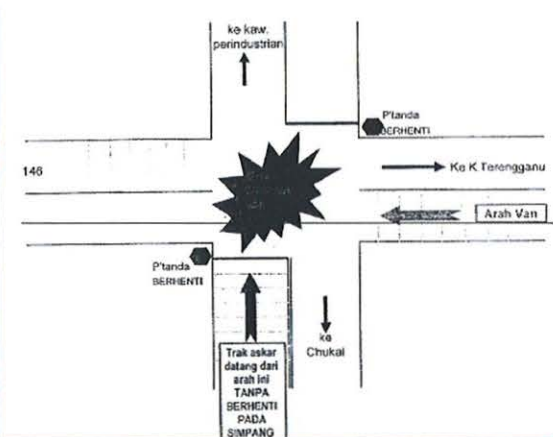
F0003, Seksyen 399, Jalan Kuantan – Kuala Terengganu: Kemalangan disini berlaku pada waktu siang. Panjang jalan minor yang lurus sebelum persimpangan ini ialah 2km. Pemandangan pemandu dari jalan minor memberi ilusi bahawa jalan lurus dan boleh meluncur terus. Keadaannya seperti jalan utama seolah-olahnya merupakan jalan minor kerana terdapat 'kerb island' di kiri-kanan jalan.
